Zentrale Pratteln | TP7 | S1-S3
Stand: 18. Februar 2026

Architektonischer Material- und Konstruktionsbeschreibung

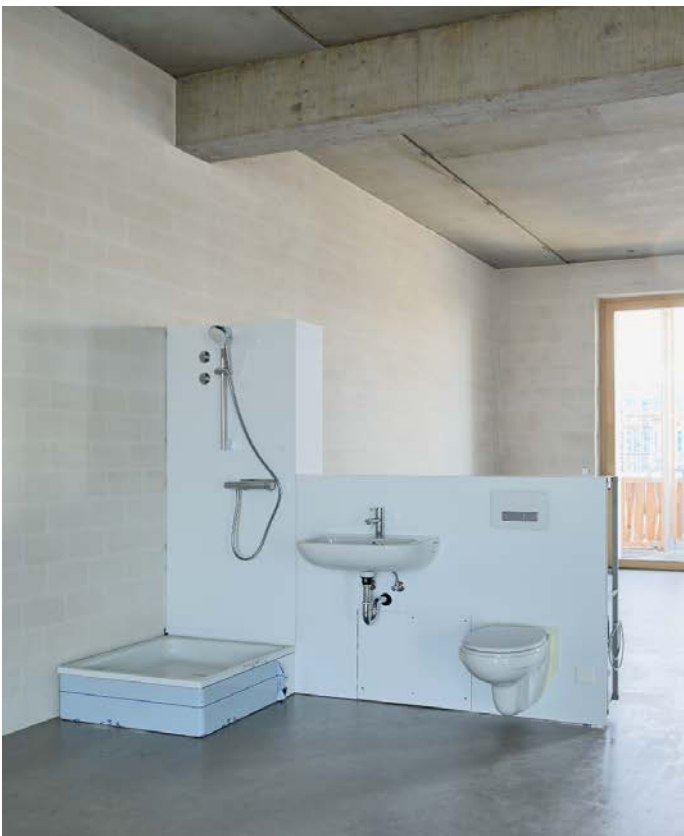
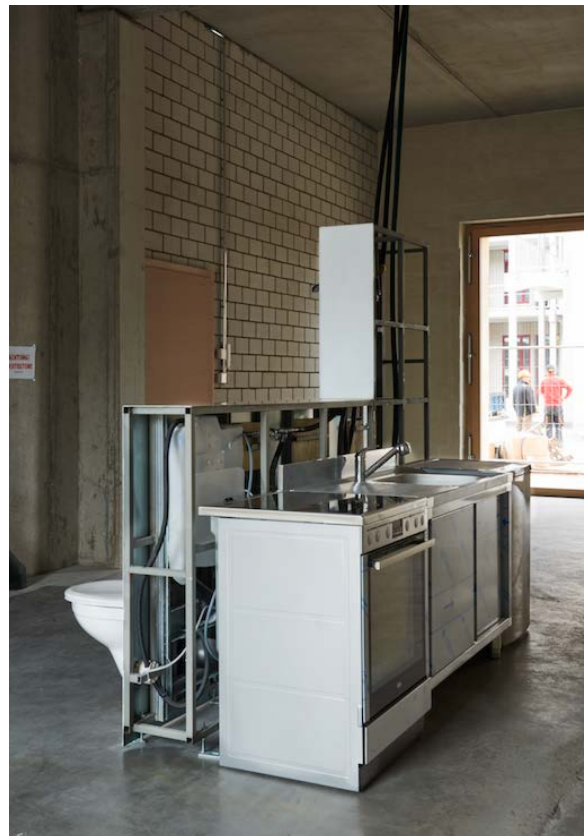
Fotos: Referenz Innenraum Künstlerateliers Erlenmatt

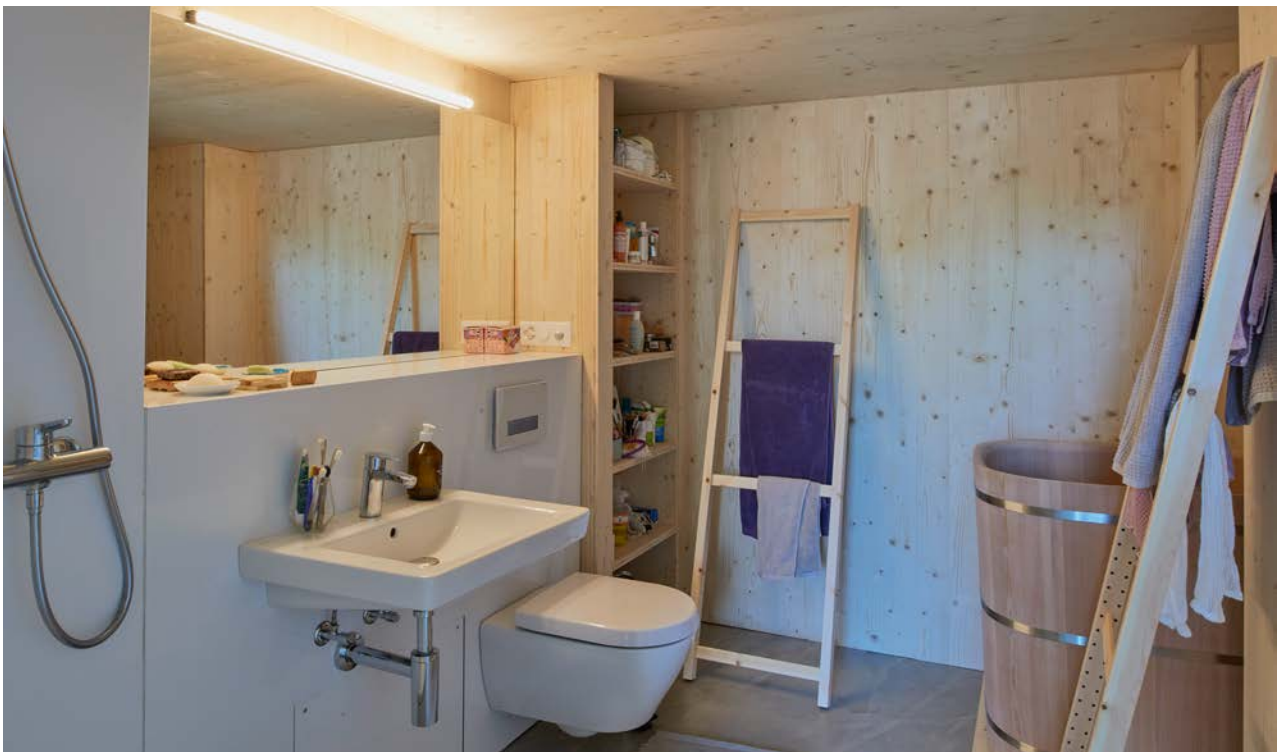
Foto: Beispielreferenz Innenraum Künstlerateliers Erlenmatt, Sanitärelement nach Mieterausbau

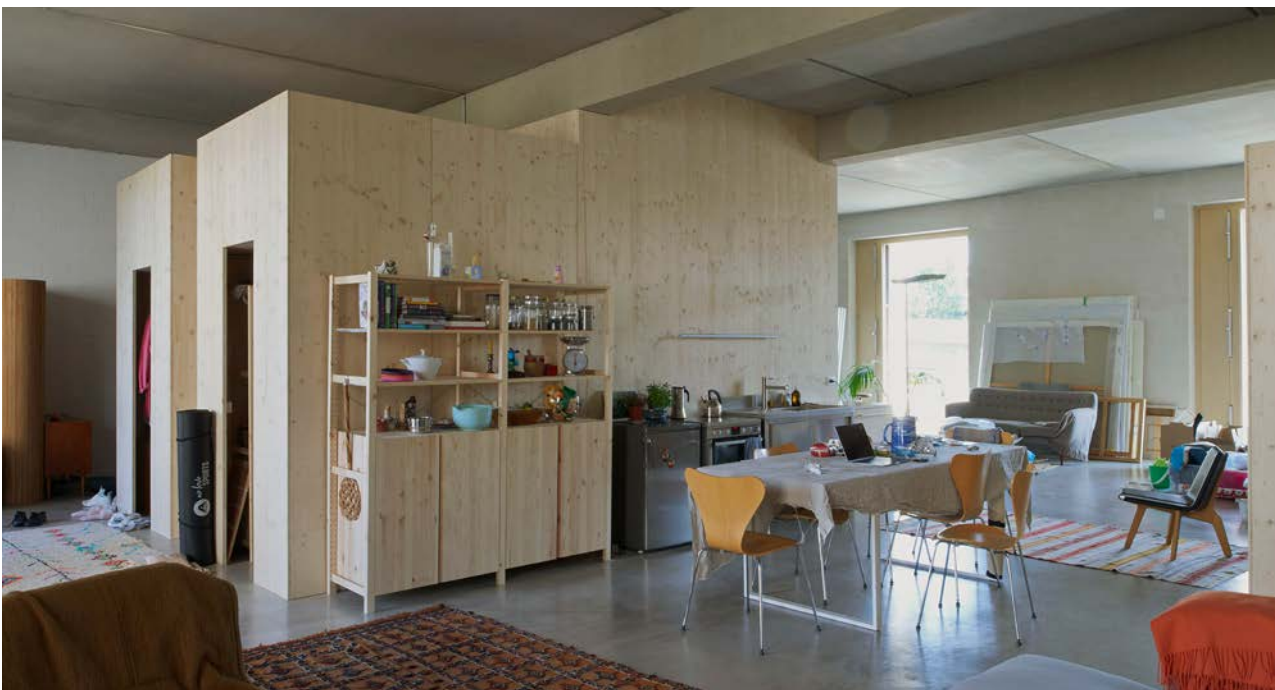
Foto: Beispielreferenz Innenraum Künstlerateliers Erlenmatt, Küchenelement nach Mieterausbau

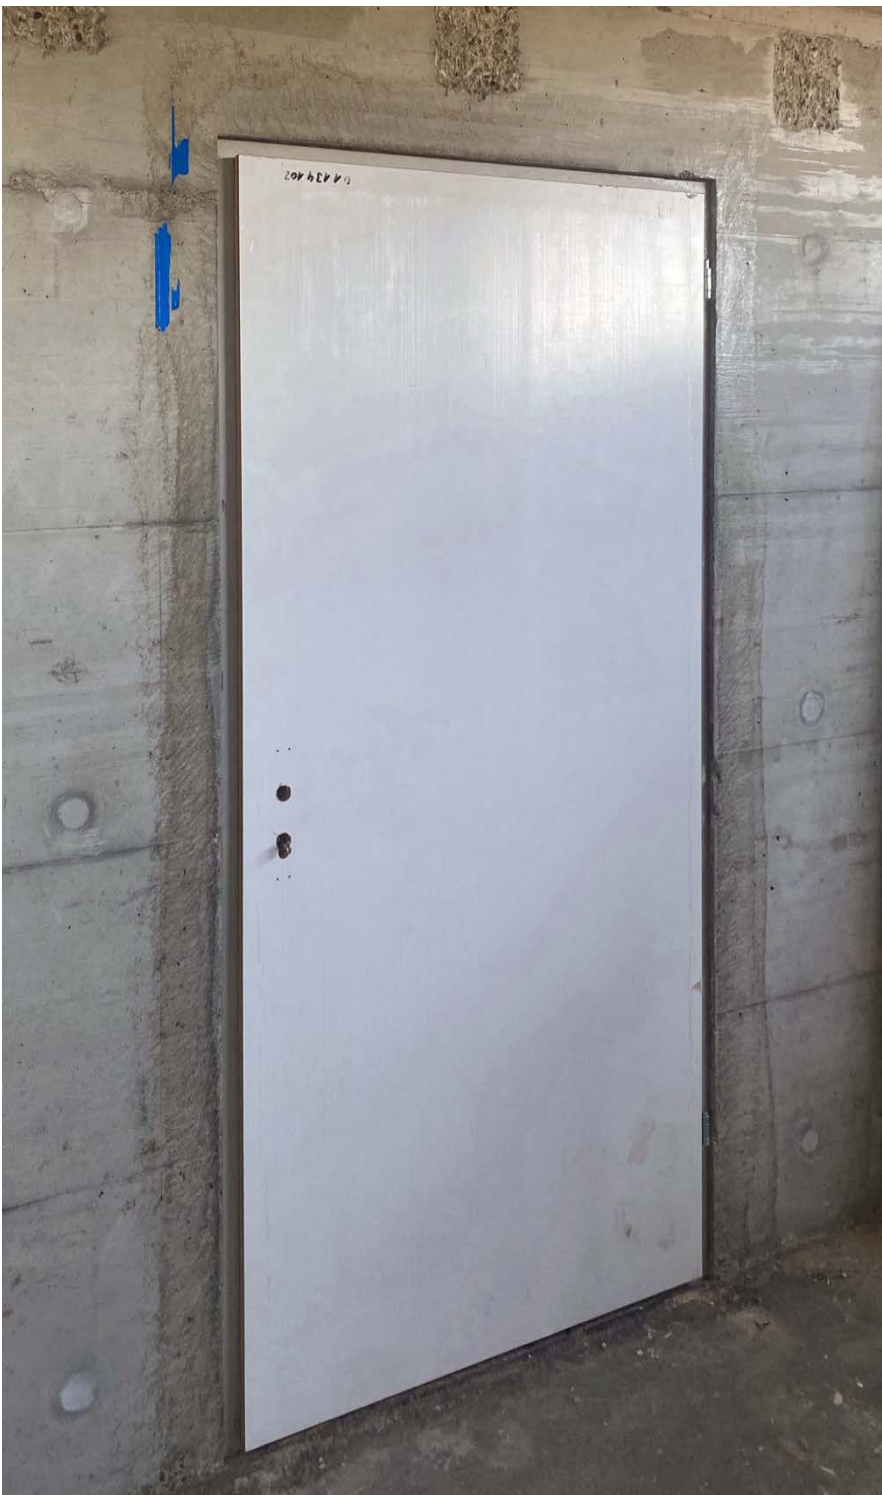
Foto: Muster der Tür zwischen Modulen mit Stahlzargen in Betonwand

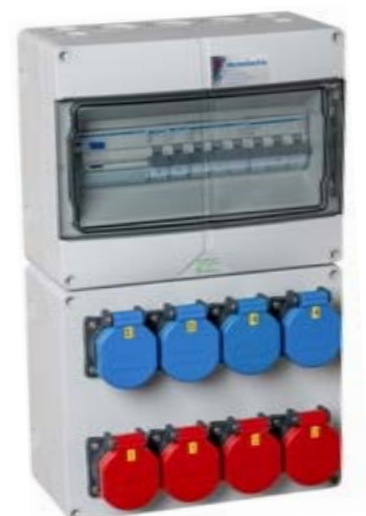
Foto: Stromverteiler

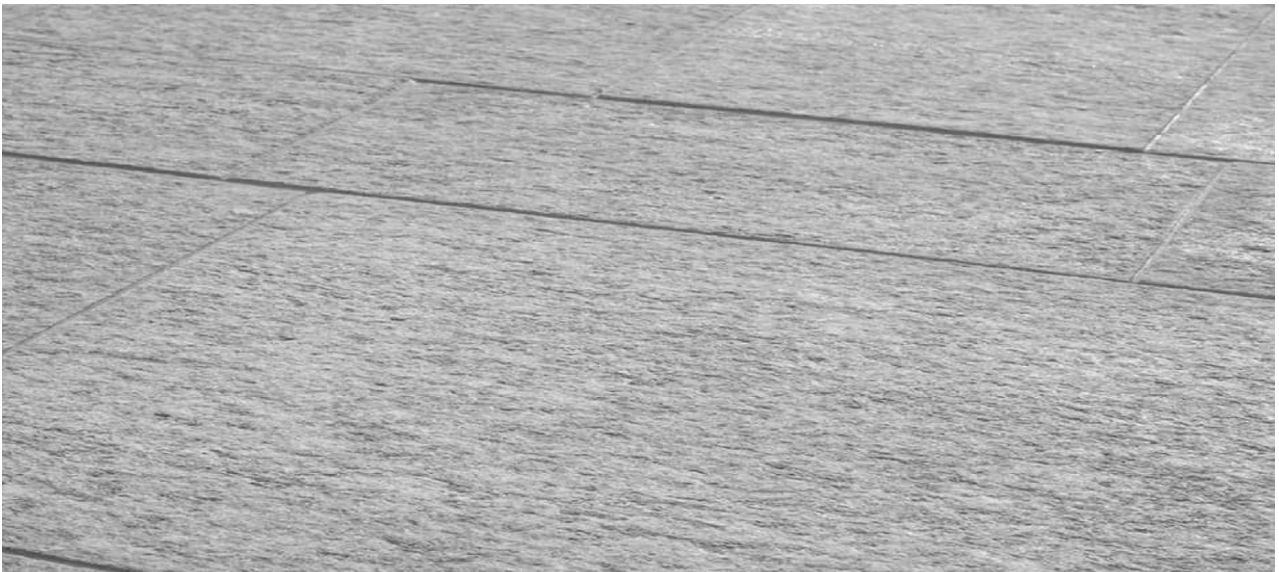
Bauteil	Material	Beschichtung	Oberfläche
Treppen Lauben Lifte			
Boden Laubengang & Treppe	Naturstein: Basaltiger Tuff	Peperino Grigio	sägeroh

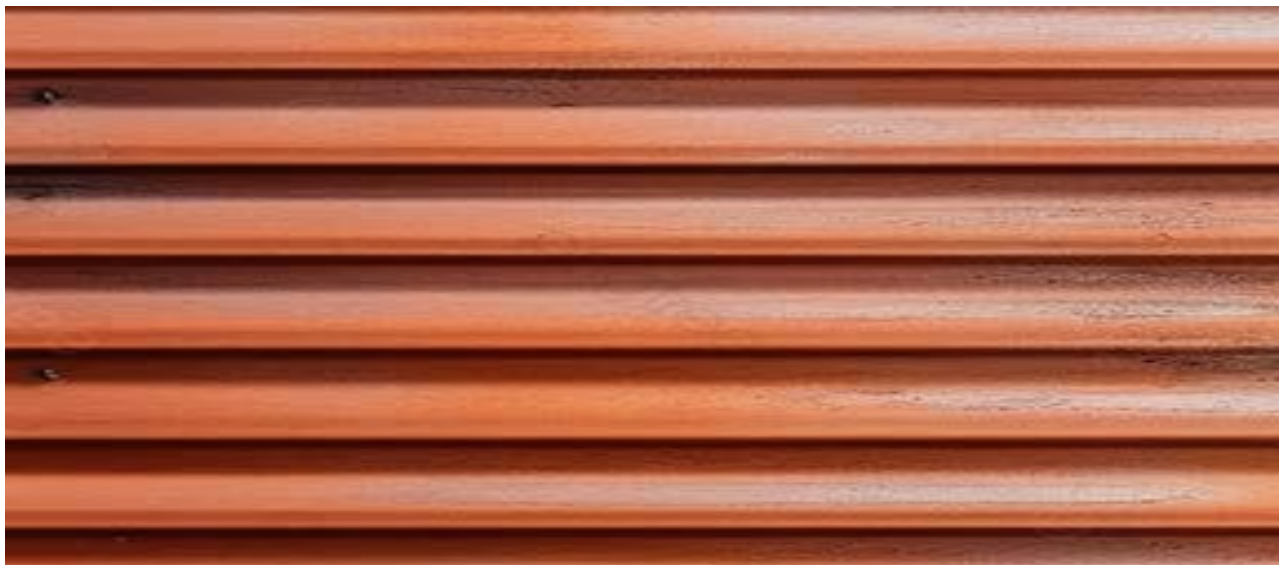
Geländer	Stahlwellblech	pulverbeschichtet	RAL 8012 Rotbraun
----------	----------------	-------------------	-------------------

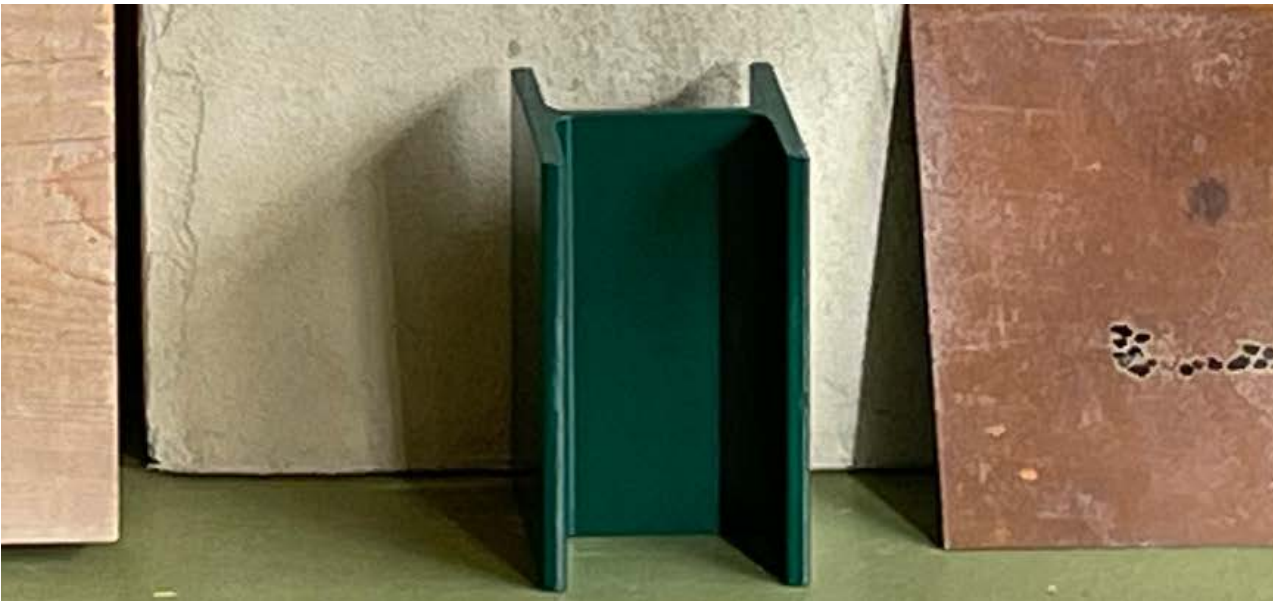
Bauteil	Material	Beschichtung	Oberfläche
Stützen / Metallkonstruktion	Stahl	pulverbeschichtet	NCS S 7020-B90G Dunkelgrün
Handlauf	Stahl	pulverbeschichtet	NCS S 7020-B90G Dunkelgrün

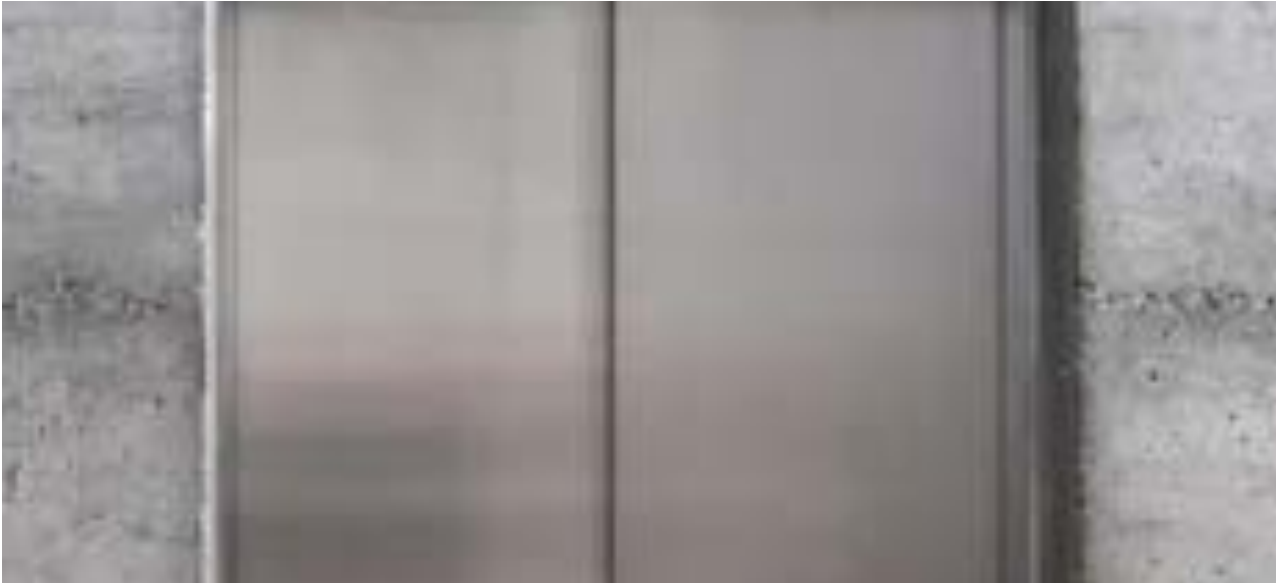
Bauteil	Material	Beschichtung	Oberfläche
Lifftüren	Chromstahl		gebürstet AISI 441

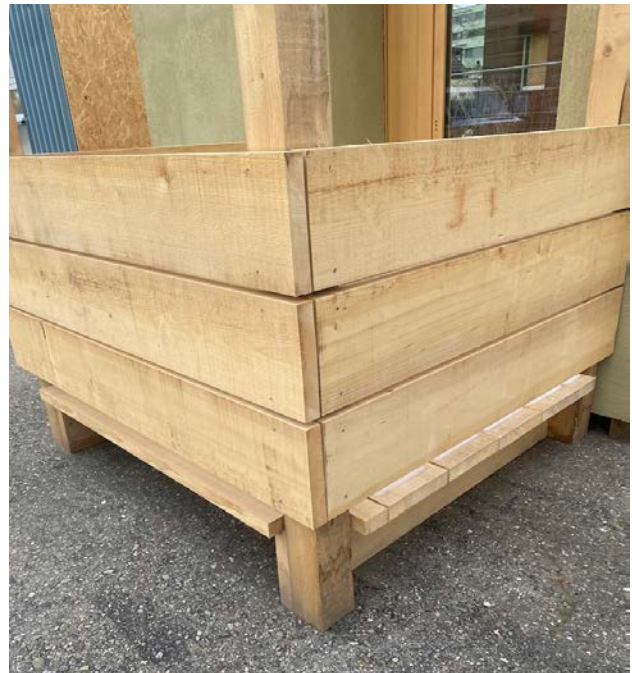
Balkone Nordfassade

Holzkonstruktion	Tanne	roh	gesägt
------------------	-------	-----	--------

Fotos: Muster Balkon ZePra TP7 / Die Holzfarbe verändert sich mit der Zeit allmählich zu einem Grauton
